君品集团有限公司 X 射线室内探伤

建设项目竣工环境保护

验收监测报告表

杭卫环（2023 年）验字第 033 号

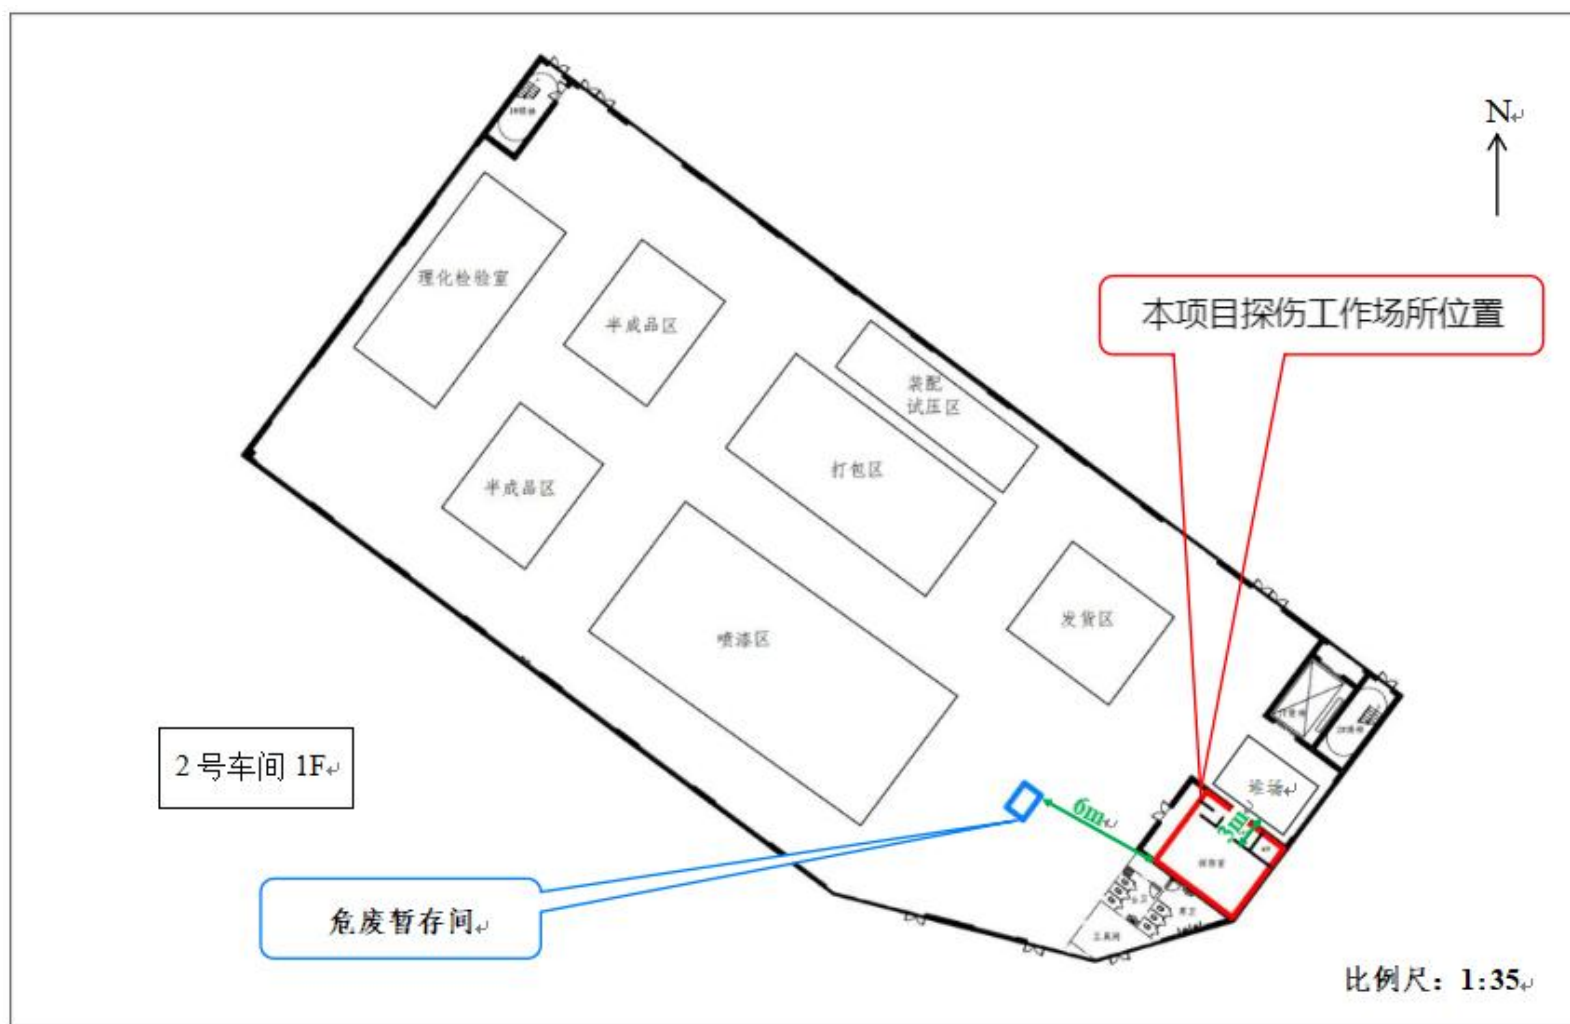
图 2-4 2 号车间 1 层平面布局图（本项目探伤室所在位置）

项目探伤室东北侧紧邻操作室、评片室和暗室，距离探伤室约 3m 处为堆场，10m 处为货梯和楼梯；西南侧紧邻卫生间；西北侧距离探伤室 50m 范围内为危废暂存间和 2 号车间的内部功能区：发货区、喷漆区、打包区、装配试压区，距离探伤室最近为危废暂存间，约 6m；距离探伤室最远为装配试压区，约 30m。探伤室顶棚为无人平台，正上方为车间 2F 堆场，无地下层。2 号车间平面布置见图 2-4、图 2-5。

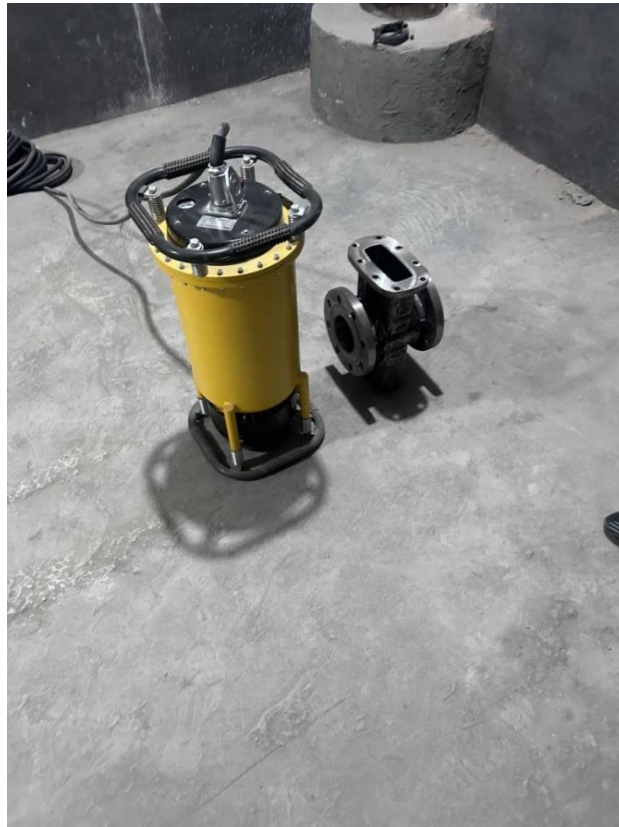
图 2-7 X 射线探伤机外观图

君品集团有限公司配置的X射线探伤机具有体积小、重量轻、操作简单、自动化程度高等特点。为延长X射线探伤机使用寿命，探伤机按工作时间和休息时间以1:1方式工作和休息，确保X射线管充分冷却，防止过热。

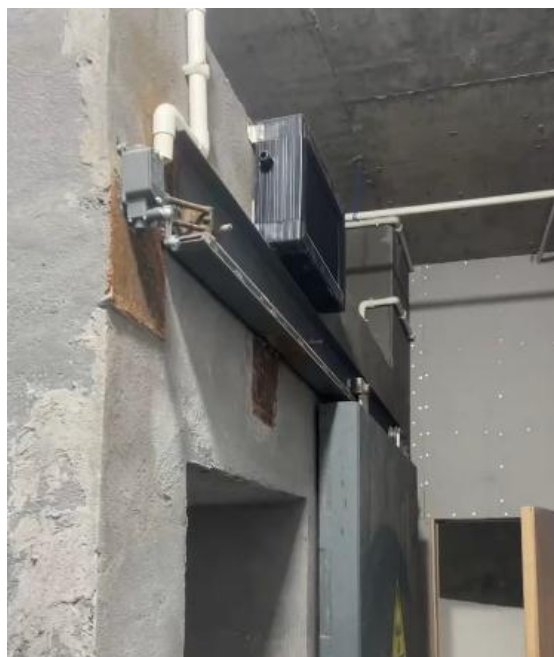
图 8-2 防护门联锁装置

(1) 探伤室工件门、人员出入门与 X 射线探伤机设有门-机联锁装置，只有在防护门关闭后 X 射线装置才能进行探伤作业。本项目 X 射线探伤机 XXG-3005 与防护门联锁，只有在防护门关闭后才能出束，出束期间防护门打开则停止出束。

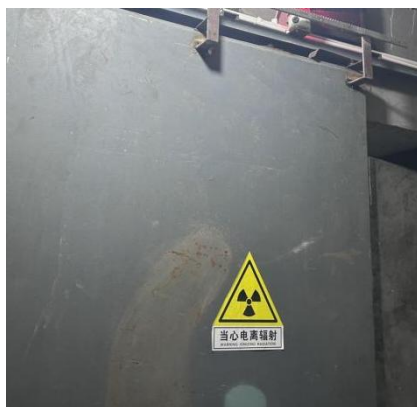
图 8-4 电离辐射警告标志及中文说明

(3) 探伤室防护门上设有有电离辐射警告标志和中文警示说明;

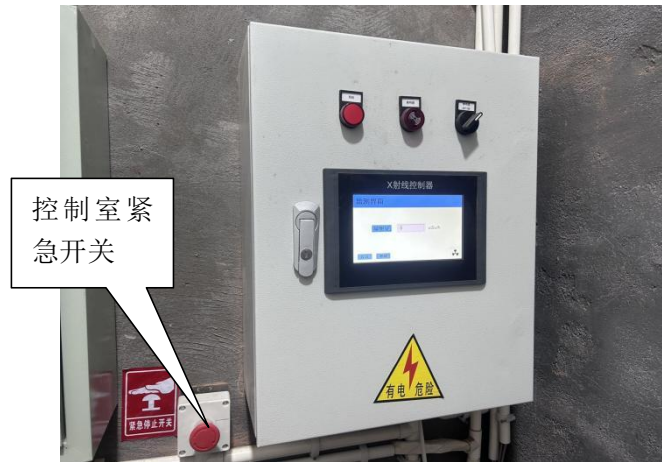
图 8-5 急停按钮

(4) 探伤室内部设有 5 个紧急停机按钮，分别位于西侧屏蔽体 1 个、北侧屏蔽体 1 个、东侧屏蔽体 1 个，南侧屏蔽体 1 个，操作室设置 1 个紧急停机按钮，位于操作台，确保出现紧急事故时，能立即停止照射。按钮上方设有标签，标明使用方法。

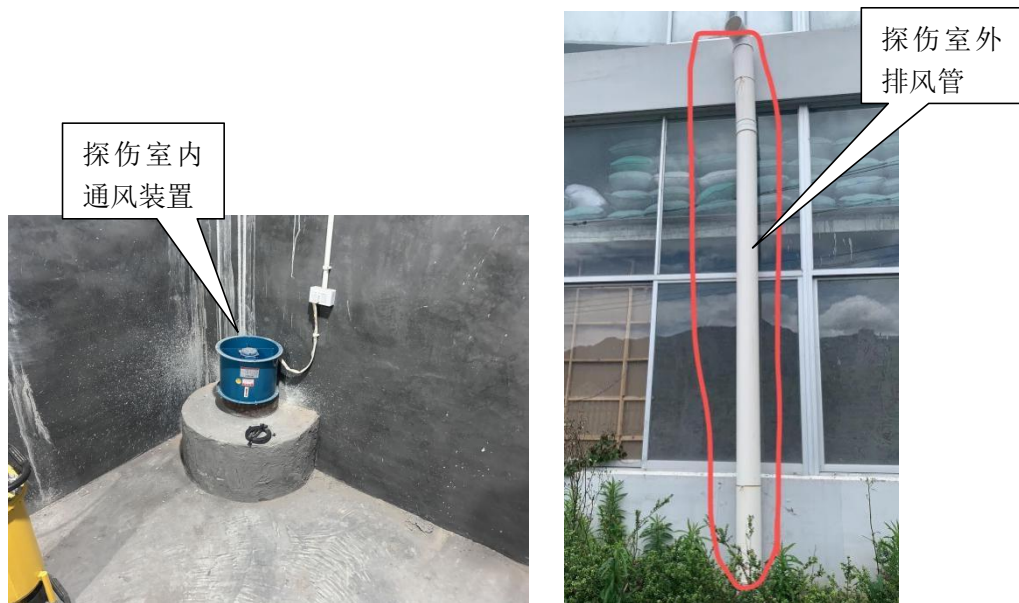
图 8-6 通风设施

(5) 探伤室内部设有机械通风装置，排风管道外口设置在非人员活动密集区。本项目排风风量为  $3000 \text{ m}^3/\text{h}$ ，探伤室体积约为  $73 \text{ m}^3$ ，则每小时有效通风换气次数为 41 次，满足《工业 X 射线探伤放射防护要求》(GBZ 117-2015) 中“每小时有效通风换气次数应不小于 3 次”的要求。

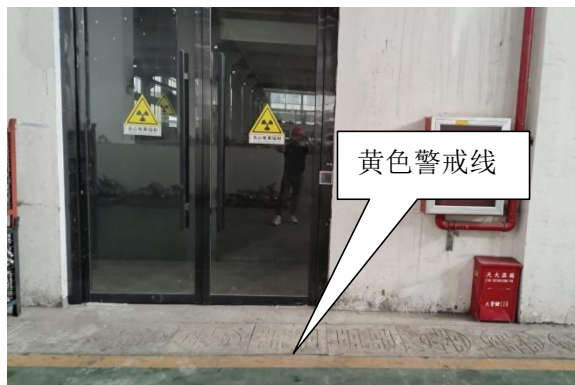
图 8-7 防护门 1m 处黄色警戒线

(6) 探伤室防护门外 1m 处已划定黄色警戒线，告诫无关人员不得靠近。各项规章制度已张贴于工作现场处。

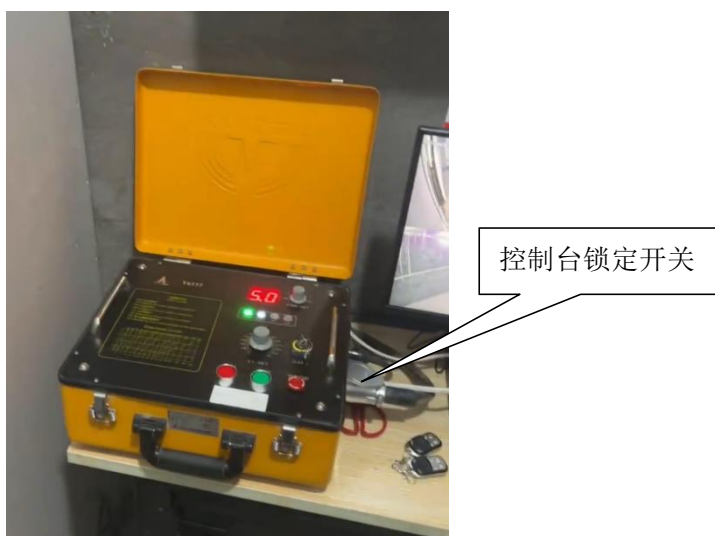
图 8-9 控制台

(8) 控制台已设置钥匙开关，只有在打开控制台钥匙后，X 射线探伤机才能出束。

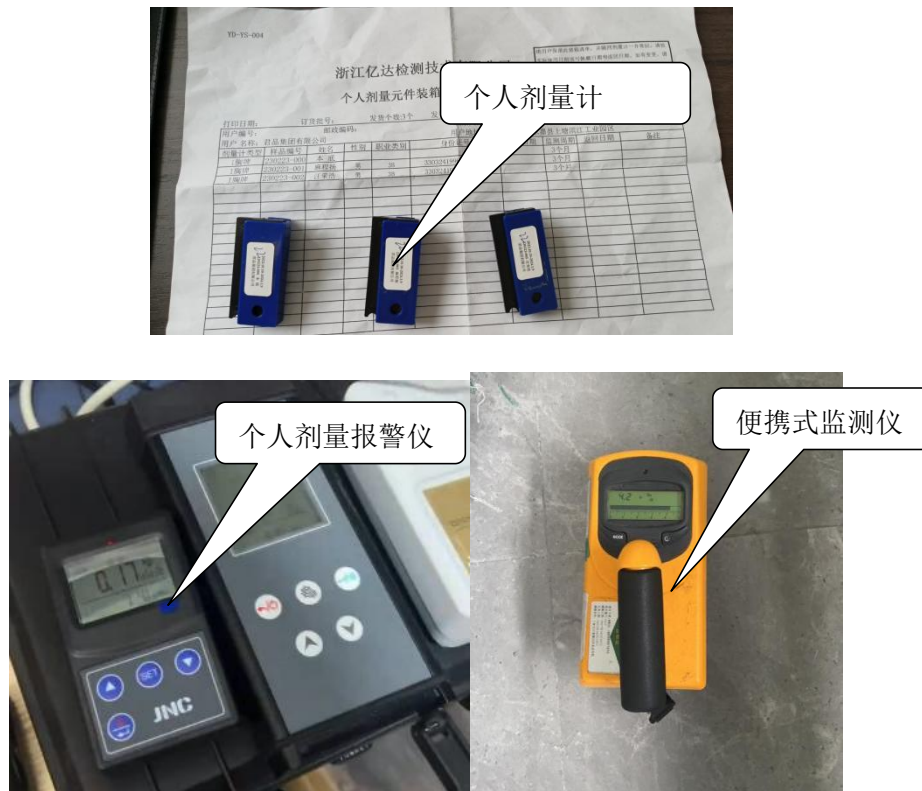
图 8-10 监测设备

(9) 公司给每个辐射工作人员已配备个人剂量计，并配有 2 台个人剂量报警仪和 1 台便携式监测仪。

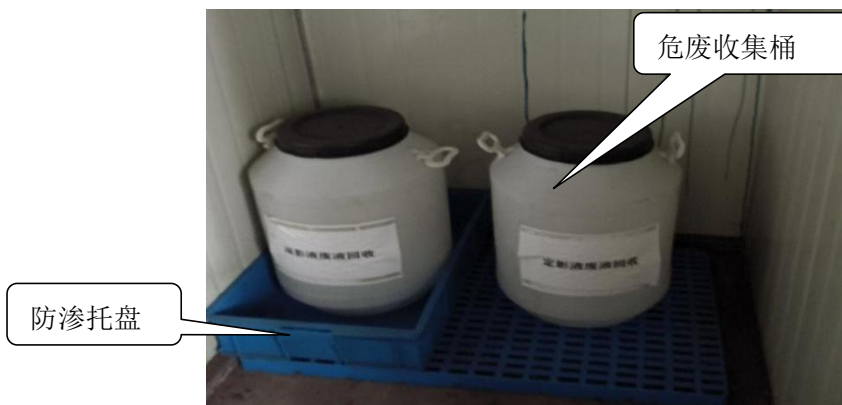
图 8-11 危废收集桶

(10) 废显(定)影液与废胶片委托浙江松茂科技发展有限公司处理, 洗片废水定期委托永嘉县东瓯污水处理有限公司处理, 危废仓库满足“防渗、防火、防雨、防晒、防扬散、通风”的要求, 危险废物已按分类分区存放, 暂存库由专人负责管理, 防护门上贴有危废标识。设有危废管理周知卡。

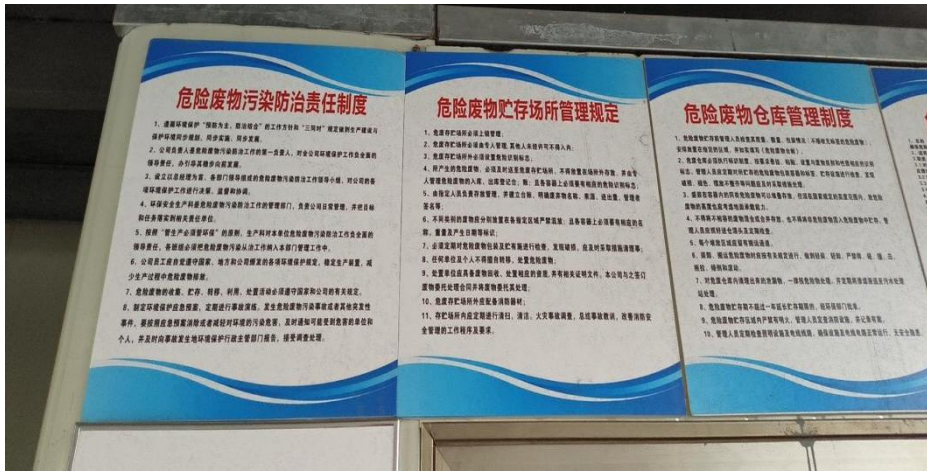
图 8-13 危废暂存间制度上墙

危废暂存间依托企业主体工程现有危废间，在探伤工作场所西侧，用于废显（定）影液、废胶片的分类收集和妥善保管。废显（定）影液和废胶片使用专用容器收集后暂存于危废暂存间，委托浙江松茂科技发展有限公司处理。危废暂存间满足《危险废物贮存污染控制标准》（GB 18597-2023）中“防风、防晒、防雨、防漏、防渗、防腐”的要求，危险废物已按分类分区存放，容器表面已贴有标签，暂存库由专人负责管理，防护门上贴有危废标识。

| 续表 4-1 环评文件要求及落实情况 | |
|---|---|
| <p><b>其他安全管理措施要求：</b></p> <p>本项目危废暂存间依托企业车间主体工程原有的危废间。由于该原有危废间内有下水道井盖，且尚未做防渗处理，建设单位须对该室整改：对该危废间做防渗处理，对其地面做硬化处理，并设危废标识，采用防盗门，上锁并由专人管理，其建设须满足“防风、防雨、防晒、防渗、防腐”等基本要求。</p> | <p><b>其他安全管理措施要求落实情况：</b></p> <p>已落实。公司已对该危废暂存间作出整改：对该危废间做防渗处理，对其地面做硬化处理，并设危废标识，采用防盗门，上锁并由专人管理，其建设满足《危险废物贮存污染控制标准》（GB 18597-2023）中“防风、防雨、防雨、防漏、防渗、防腐”的要求。危险废物定期委托浙江松茂科技发展有限公司处理，完好的胶片由公司定期建档备查（存档过期后的胶片作为危险废物委托浙江松茂科技发展有限公司处理）。</p> |

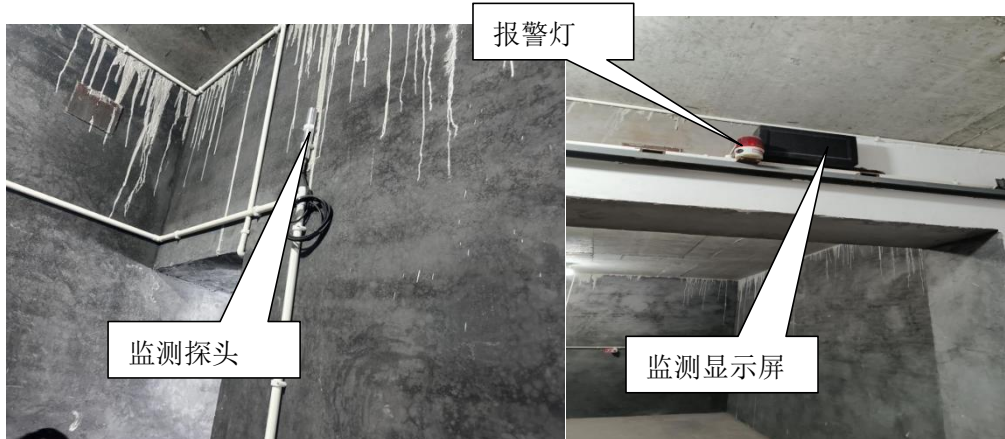
图 8-15 探伤室内固定式监测探头

(13) 设置有固定式场所辐射探测报警装置。

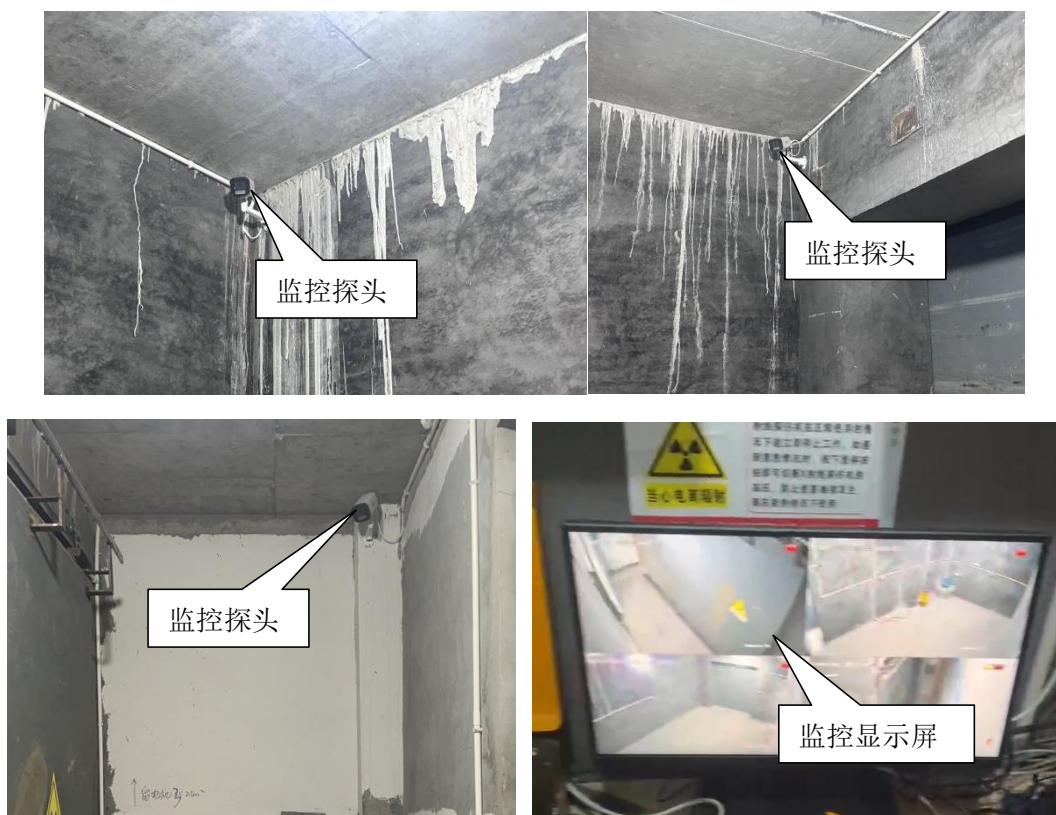
图 8-14 监控设施

(14) 设置有视频监控装置。
