# 杨家泊镇中心幼儿园地块土壤污染状况

## 初步调查报告

委托单位：天津市滨海新区教育体育局

编制单位：中矿（天津）岩矿检测有限公司

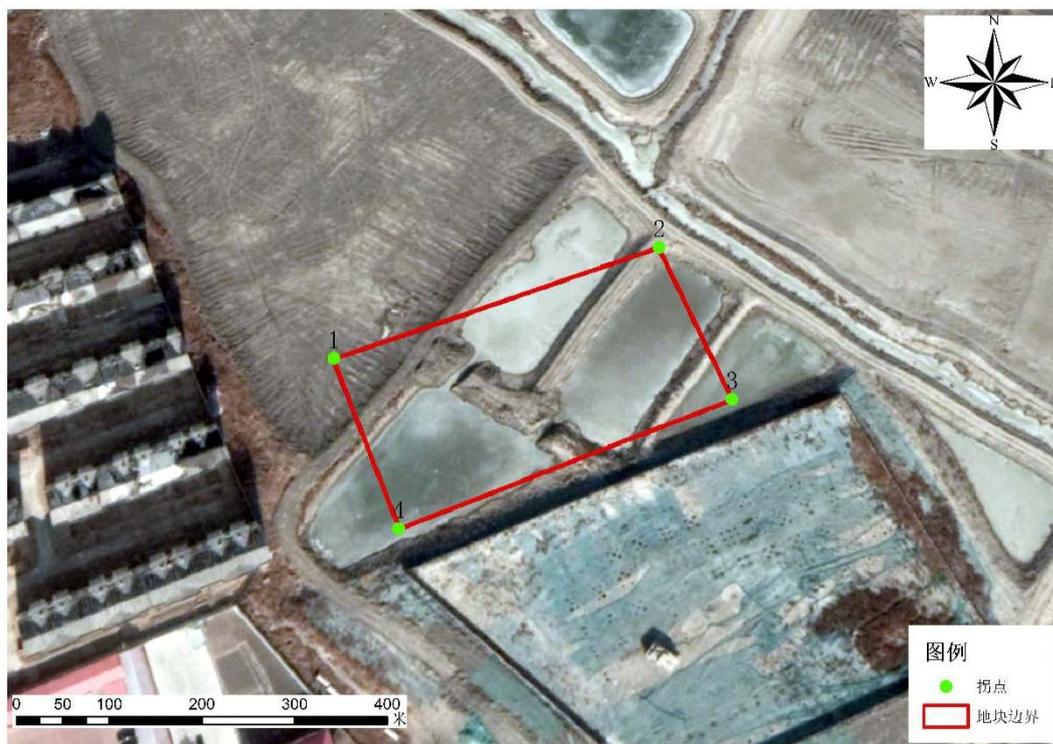
图 1-2 场地位置图

路九北侧，规划支路七东侧。地块中心位置地理坐标为 X：39546705.347，Y：4338627.597。地块东至空地，南至规划支路九，西至规划支路七，北至空地，项目总用地面积 4464.8 平方米。项目边界图和拐点坐标分别见图 1-2 和表 1-1。

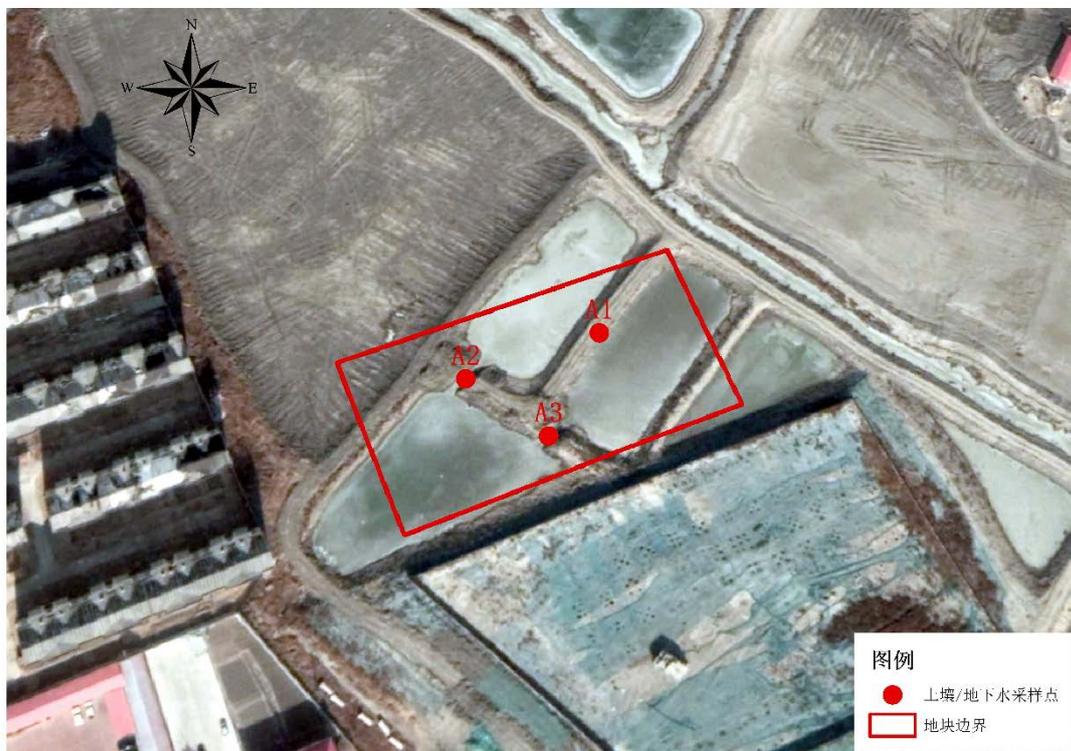
图 3-1 土壤取样布点设计图

依据《建设用地土壤污染状况调查技术导则》（HJ25.1-2019）要求，由于本地块历史为养虾池塘用地，未进行过其他工业生产活动，本次调查采用系统布点法布设土壤采样点位，共布设了3个土壤采样点。点位位置平面图见图3-1。

本次调查布设 3 个土壤采样点共采集并送检 13 组土壤原样包含 2 组平行

样，采集 3 组底泥样品。共检出 6 种重金属和无机物指标，分别为铜、镍、铅、镉、砷、汞，检出率均为 100%；VOCs 和 SVOCs 等有机指标中，仅检出 1 种有机物指标，为总石油烃（C<sub>10</sub>-C<sub>40</sub>），检出率为 25%。

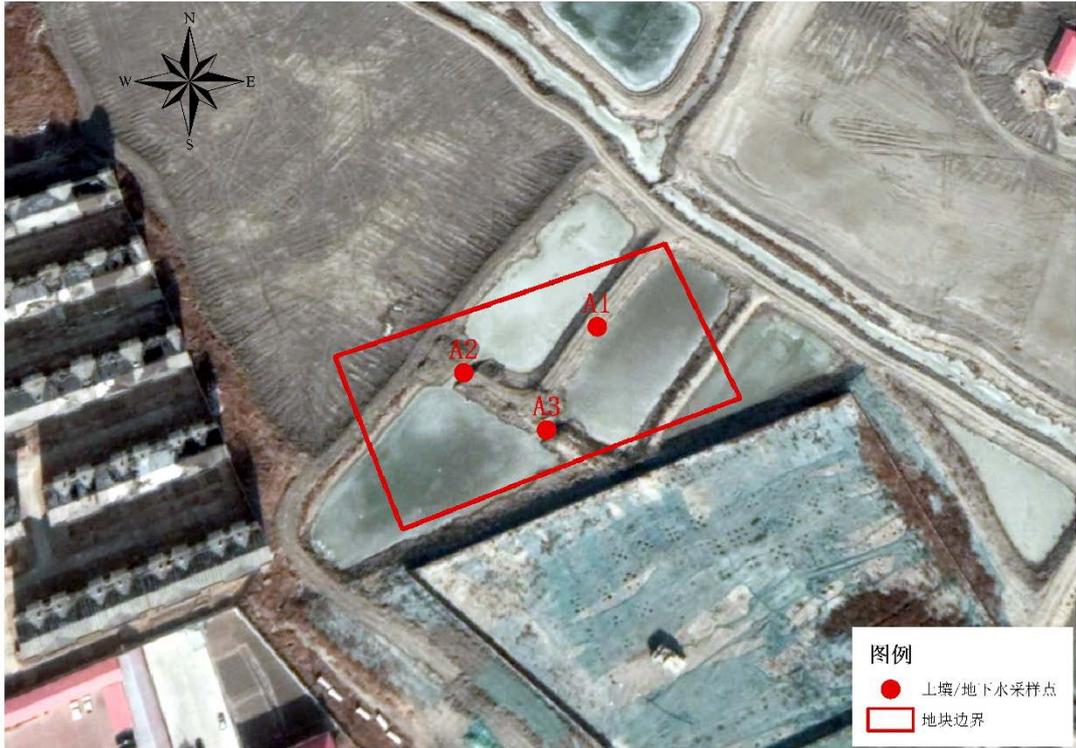
图 3-2 地下水采样布点图

地下水采样点位置如图 3-2 所示。

本次调查采集地下水样品 4 组，平行样 1 组。地下水水质样品共检出 8 种重金属和无机物指标，分别为铜、镍、铅、镉、砷、磷、氨氮、总氮，检出率均为 100%；VOCs 和 SVOCs 等有机指标中，仅检出 1 种有机物指标，为石油烃（C<sub>10</sub>-C<sub>40</sub>），检出率为 50%。

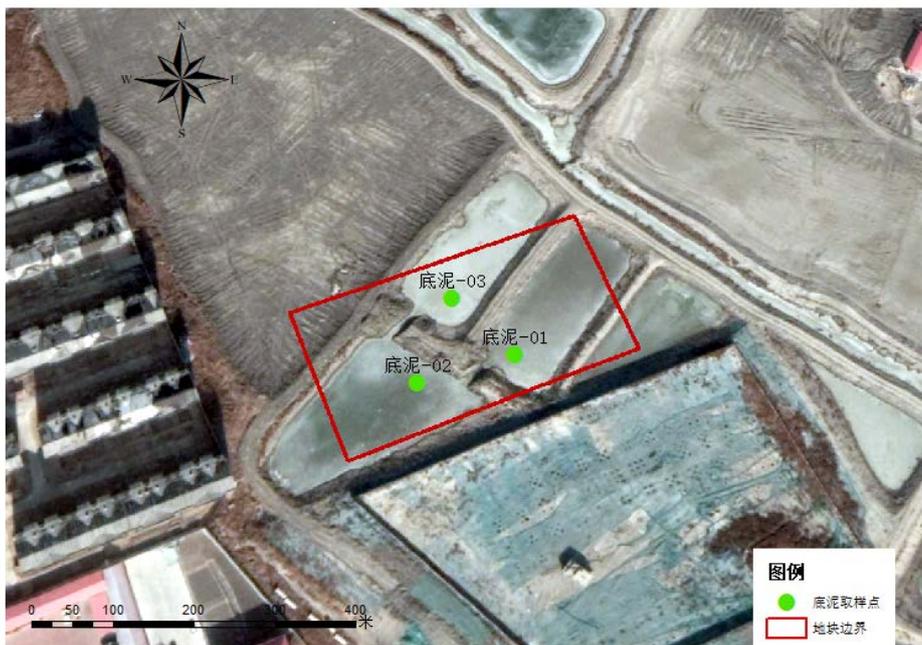
图 3-3 底泥/地表水采样布点图

综合考虑场地内养虾池塘场内积水及场地现状，本次项目调查过程中，选取场地内 3 个养虾池塘位置作为地表水以及底泥取样点。取样点位置如图 3-3 所示，采集地表水以及相应位置的底泥。

本次调查采集地表水样品 3 组。地表水常规水质指标中，氨氮、氟化物、锌、磷、铜、镉、铅、砷、总氮、阴离子表面活性剂等标被检出，检出率为 100%；硒的检出率为 33.3%。

本项目地块内地表水各项检测指标中氨氮、氟化物、铜、锌、镉、铅、硒、砷、阴离子表面活性剂均未超过《地表水环境质量标准》（GB 3838-2002）IV类水质限值，其次，地表水中磷、高锰酸盐指数、化学需氧量、五日生化需氧量、总氮、溶解氧检出最大值均超过《地表水环境质量标准》（GB 3838-2002）V类水限值。综合地表水检测结果，该地块内地表水属V类水水质。
